NORRTÄLJE

Norrtälje 5

Bostadsfastighet, inventerad 1978.

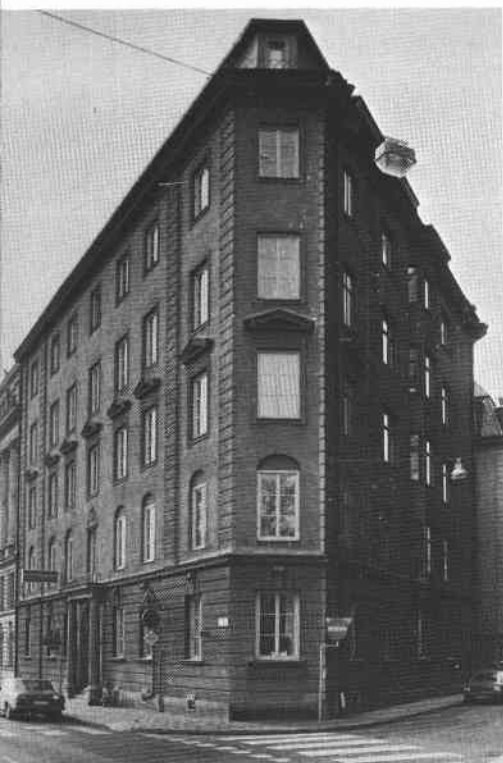
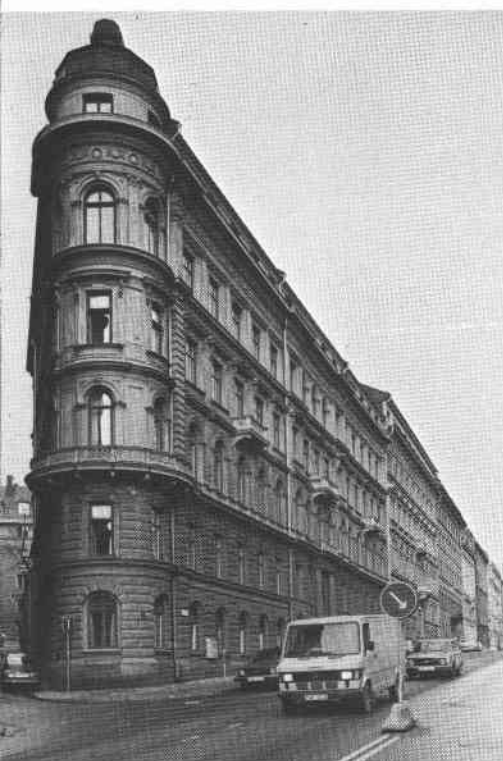
Norrtälje 13

Gathus (hörnhus), 5 vån+takv. Gatufasad: Brun sprutputs, i de 2 nedre vån med inslag av spritputs. Välbevarad ornamentik. Gjutjärnsbalkonger, portal med kolonner av polerad sten. Gårdsfasad: Gul slätputs. Plåttak.

Entré: Ursprungliga glasade portar. Rikt arbetad entréhall med mönsterlagt golv av polykroma keramiska plattor. Väggen uppbyggnad: nedtill kraftig rusticerad sockel, därefter arkad av rundbågiga nischer skilda av pilastrar - allt i svart, grått och vitt. Rikt artikulerat bjälktak med förgyllda detaljer. Vilplanen: Golv av grå kalksten, helfranska pardörrar med etsat glas och skulpturala överstycken, skilda av pilastrar med förgyllda kapitäl. Hiss med smidesgaller.

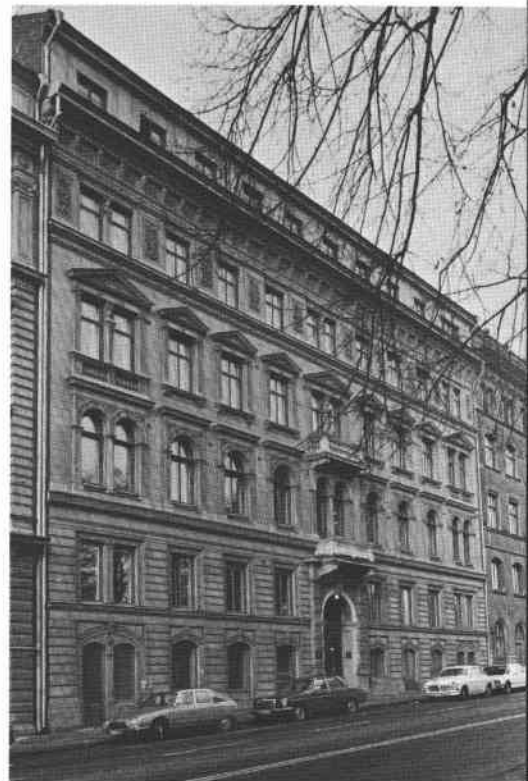
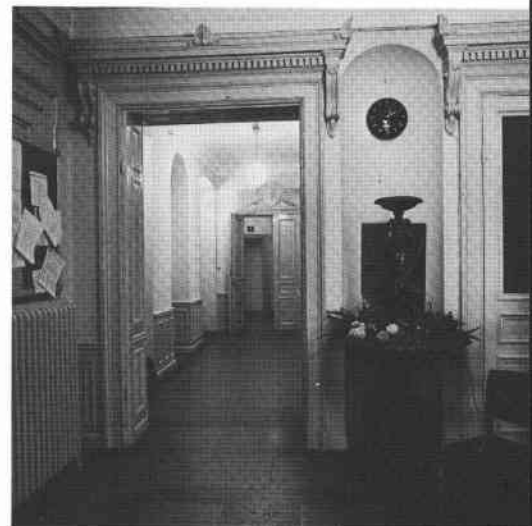
Norrtälje 14

Gathus (Eng.br.g.7), 5 vån + takvån. Gatufasad: Ljusbrun sprutputs. Välbevarad ornamentik med inslag av gjutjärn som i balkonger. Gårdsfasad: Gul slätputs. Plåttak.

Entré: Ursprunglig port med etsade glas. Mycket rikt utstyrd entré med golv och steg av kalksten, trappräcke med dockor av gjutjärn. Väggen nedtill bestående av en marmorerad sockel, därovan gulmarmorerade fält flankerade av mörkgrå pilastrar. Vitt kassetterat bjälktak med konsoler och gulddekor, i kassetterna temperamålningar. Trapphus och vilplan med golv som ovan, helfranska pardörrar med rika överstycken, helfransk sockelpanel, balusterdockor i spindeln.

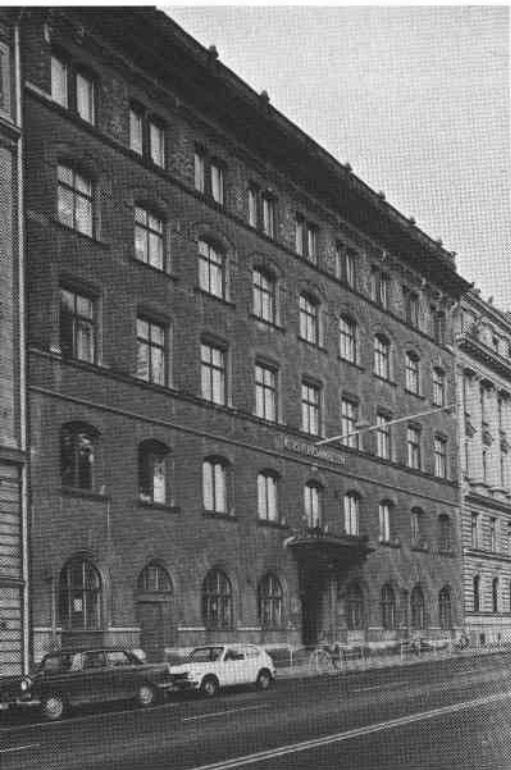
Norrtälje 15

Gathus, 5 vån. Gatufasad: Rött tegel med bv + 1 tr av kalksten. Sgraffitomålningar mellan fönster i översta vån. Baldakin med smidesdetaljer. Gårdsfasad: Brun sprutputs. Plåttak.

Entré och trapphus: Ekportar med konstsmidda beslag. Golv av cementmosaik med inlagd meanderfris. Trapphusets steg av räfflad kalksten. Beige marmorerade väggar med rödbruna band. Taken i trapphuset dels kryss- dels tunnvälvda.

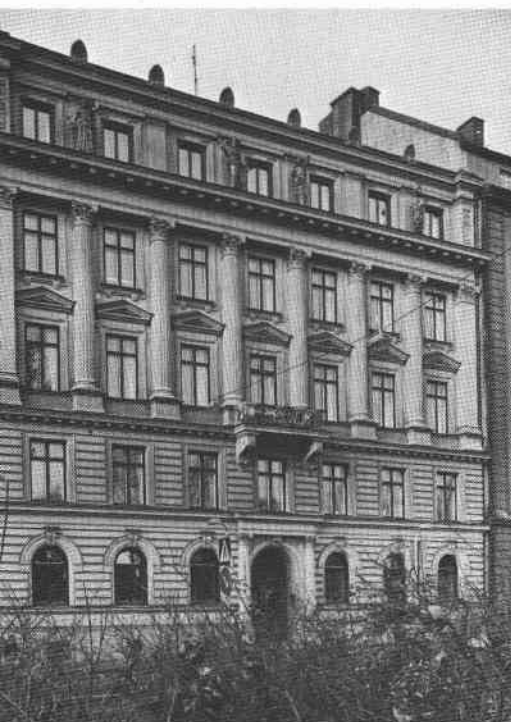
Norrtälje 17

Gathus, 5 vån. Gatufasad: Gul slätputs. Räfflade korintiska kolonner i kolossalordning - sällsynt i Stockholm. Mellan fönstren i översta våningen står 4 friskulpturer, på taklisten 6 akroterier. Gårdsfasad: Gul sprutputs. Plåttak.

Entré: Glasade portar. Golv av rutlagda svarta och vita marmorplattor. Väggarna nedtill med grå-svart kvaderindelad sockel, därovan inramade beige väggfält flankerade av räfflade pilastrar. Vitt tak med kraftig stucklist. Mellandörrsparti med etsade glas och medaljongfyllningar. Trapphus och vilplan med golv som ovan, steg av räfflad kalksten. Väggarna bevarade ännu 1978 originaldekor med schablonmålade bårder och ornament i olika färger mot beige botten. Vitt tak. Brunådrade helfranska pardörrar, några med etsade glas. Konsoluppburna profilerade överstycken.

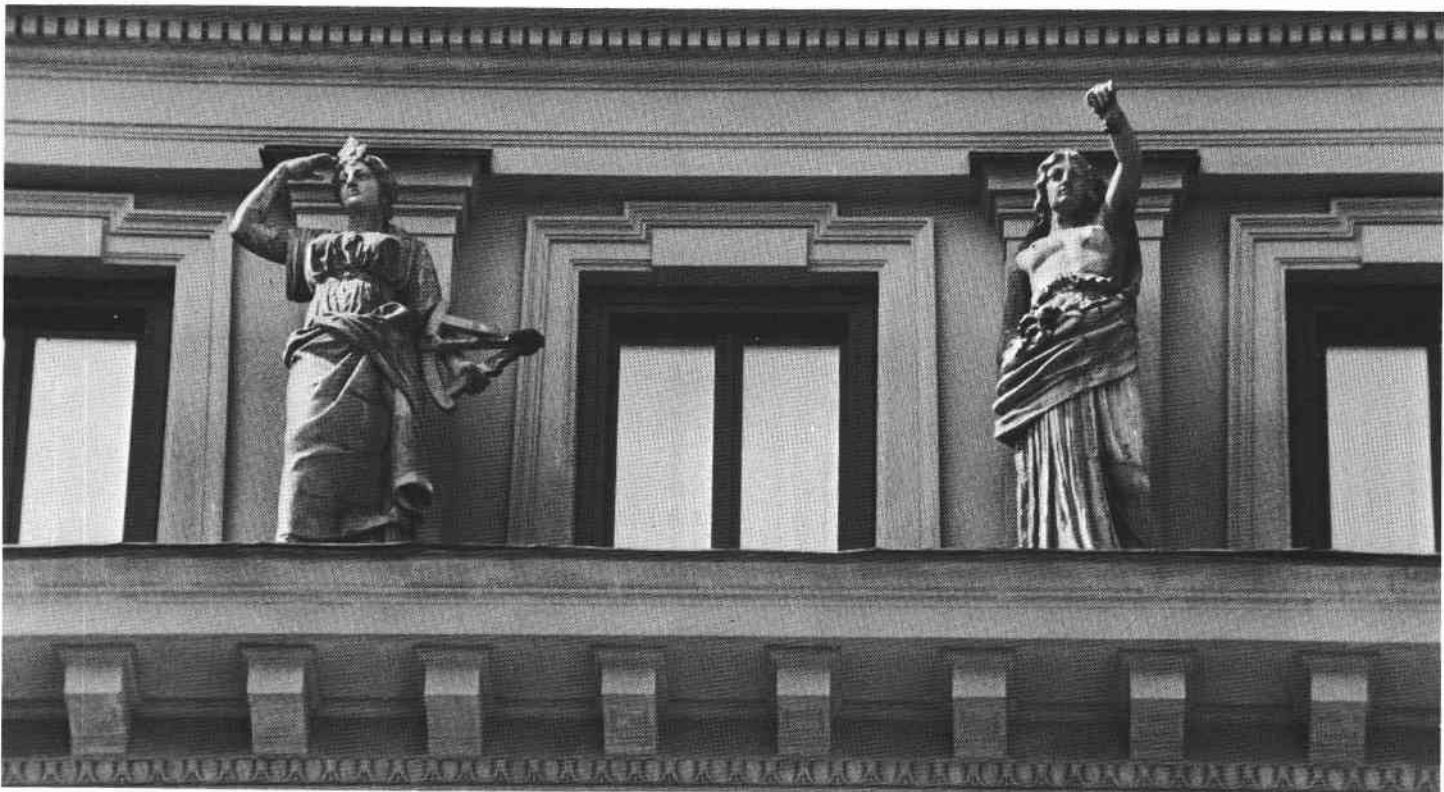
Norrtälje 17. Ovan: fasadskulpturer. Nedan t.v: matsal. Nedan t.h: vilplan.

Besökt lägenhet bevarar rikt påkostade inredningar med helfranska paneler, d:o par- och enkeldörrar med skulpterade överstycken. Vidare ornerade stucktaklister samt rikt dekorerade kakelugnar av olika modeller.

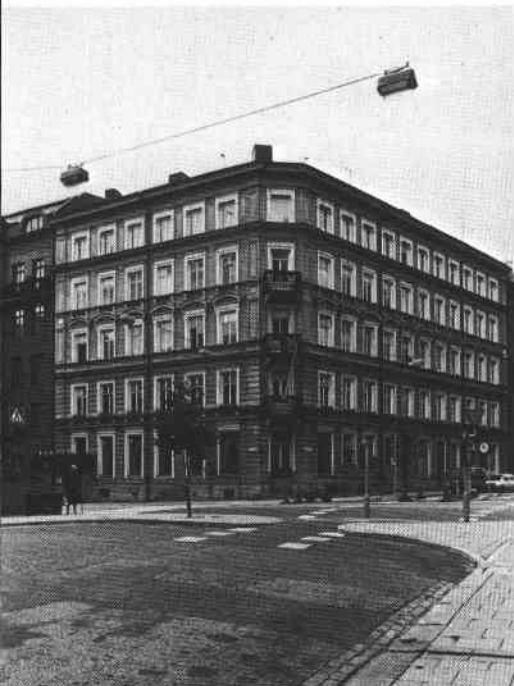
Näktergalen 1
Östermalmsgatan 34

Gathus, 5 vån. Gatufasad: Rosa sprutputs med vita fönsteromfattningar, rikt dekorerad med profilerade våningslister, fönsteröverstycken m m. Ursprungliga hörnbalkonger med sentida smidesräcken. Portalomfattning av granit. Gårdsfasad: Grön puts. Svart plåttak.

Entré: Port av små kvadratiska glasrutor i träspröjs från 1934. Golv, trappa och bröstning av grå kalksten. I trappan röd gångmatta. Väggarna målade i rött, taket turkos. Inre entréns väggar grönmålade med runda nischer med figurmålning i grått mot tegelröd botten. Entrén utformad 1934. Trapphus: Bruna räfflade kalkstenstrappor, väggarna oljefärgsmarmorade i gult, i taket yttäckande målning av akantusblad i grönt mot rödgul botten. Golv av svarta och vita marmorplattor, släta lägenhetsdörrar och omfattningar från 1934, profilerad taklist. Hiss från 1912.

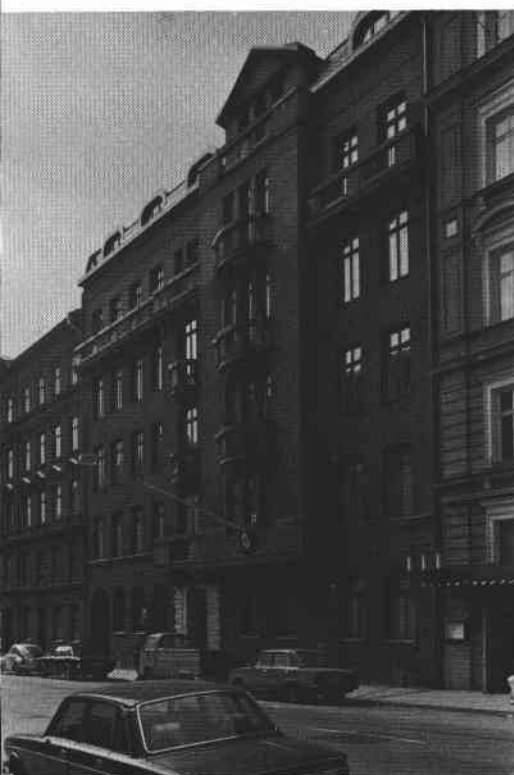
Näktergalen 2
Engelbrektsgatan 35A, 35B

Gathus, 5 vån + vindsvån. Gatufasad: Grå terrasitputs med burspråk, balkonger med smidesräcken. Portalomfattning av ljus sandsten (35B). Gårdsfasad: Gulbrun slätputs. Gårdsflyglar: 4 vån + vindsvån. Fasader: Gulbrun slätputs. Brunt plåttak.

Entré 35B: Glasad port från 1914 med detaljer i smide. Golv av vit marmor med röd bård. Vit marmortrappa. Väggarna rödbrunmarmorade, tak med kassetter i lågre relief med målad gulddekor av akantus-slingor. Glasade mellandörrar. Trapphus: Golv och trappor som entrén, enfärgade väggar, grönådrade

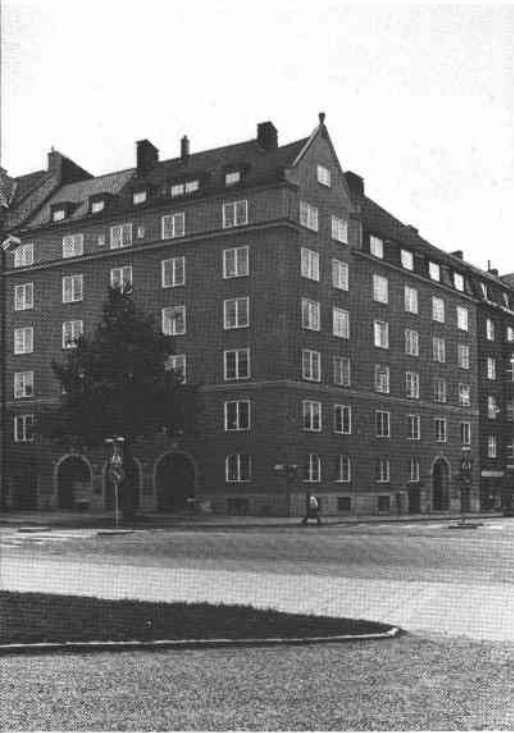
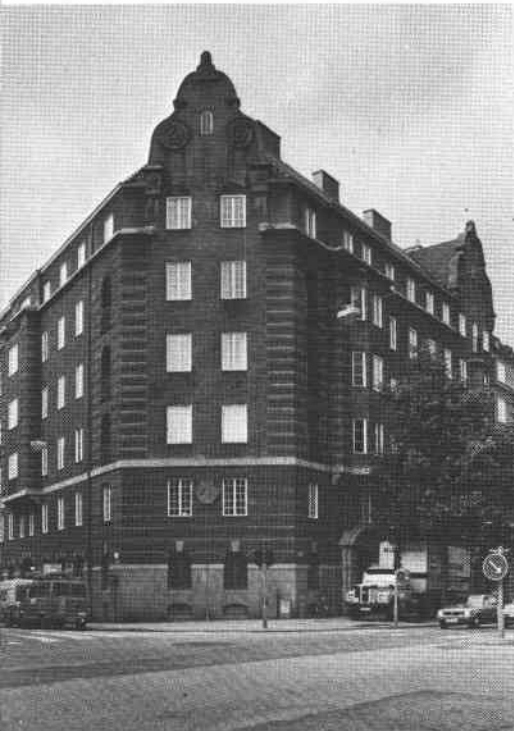
Oxeln 3

Gathus (hörnhaus), 5 vån + takvån. Gatufasad: Mörkgrå terrasitputs med bv, portaler och dekorativa detaljer av granit. Rusticerade väggpartier, burspråk och gavlar. Gårdsfasad: Gul slätputs. Rött tegeltak med kopparbeslagningar.

Entré (Karlavägen): Ursprunglig skulpterad port med överljusfönster. Golv av vit marmor med gröna bårder, dekorativt smidesräcke. Väggar av konststensmassa avslutad av marmorerad list. Tunnvälvt tak med målade kassetter i grått och grönt. Glasat mellandörrsparti till inre entré, marmorerade pilastrar och halvkolonner samt tak målat i grönt och rost. Trapphusets golv och trappor som ovan. Vålvda blyinfattade trapphusfönster med polykroma medaljonger, åtskilda av kolonetter. Vita väggar och tak. Några fyllningsdörrar, några släta. Hiss.
